Доклад на IV научно-практической конференции
**«СОВРЕМЕННЫЕ ТЕХНОЛОГИИ ИНЖЕНЕРНЫХ ИЗЫСКАНИЙ, ПРОЕКТИРОВАНИЯ И
СТРОИТЕЛЬСТВА НА МНОГОЛЕТНЕМЕРЗЛЫХ ГРУНТАХ»**

Контроль длины забивных свай в фундаментах зданий и сооружений на многолетнемерзлых грунтах

Улыбин Алексей Владимирович

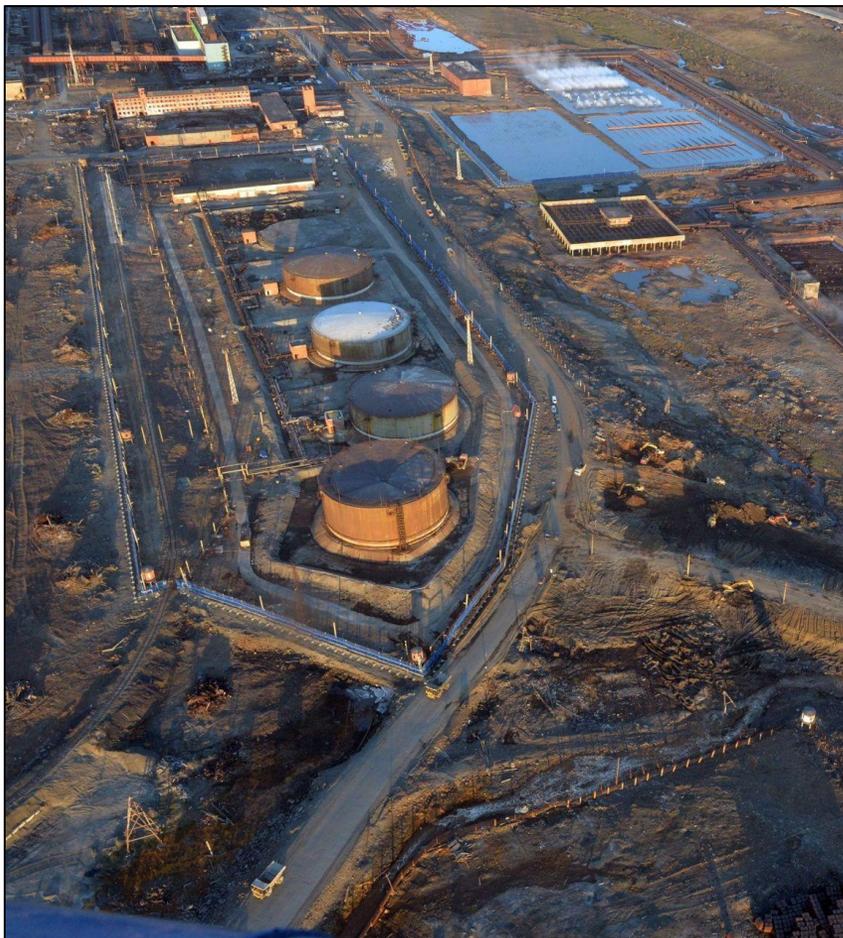
Авария на Норильской ТЭЦ-3 с разгерметизацией резервуара с дизельным топливом.

Причины аварии (по данным СМИ):

- «...просадка фундамента из-за подтаивания грунта, вызванного аномально теплой погодой»;
- «...часть вбитых свай не опиралась на скальный грунт, что привело к неравномерному распределению нагрузки»;
- «...почти половина от общего количества свай основания резервуара получила нагрузки, превышающие несущую способность»;
- «Экспертная организация, которая должна была заранее обнаружить недостатки в работе резервуара, «не в полной мере» изучила строительные документы, в том числе о свайном фундаменте».

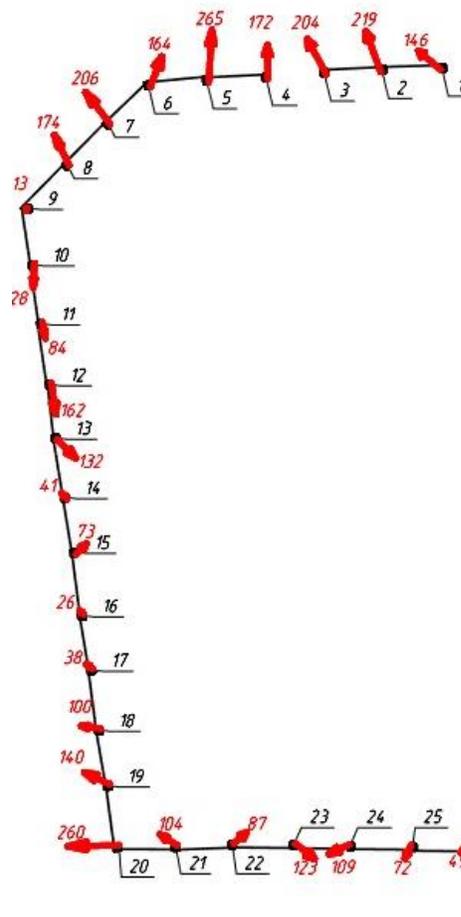
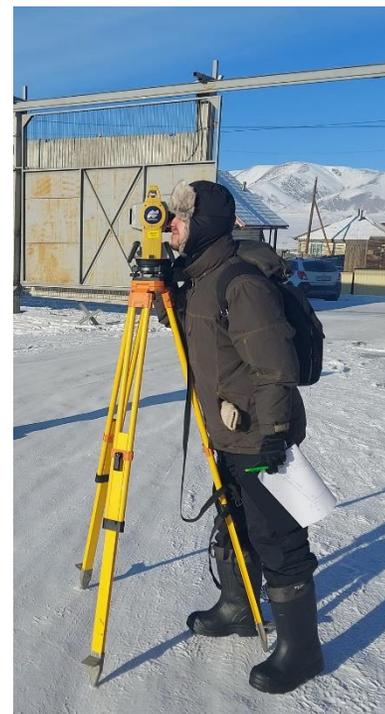
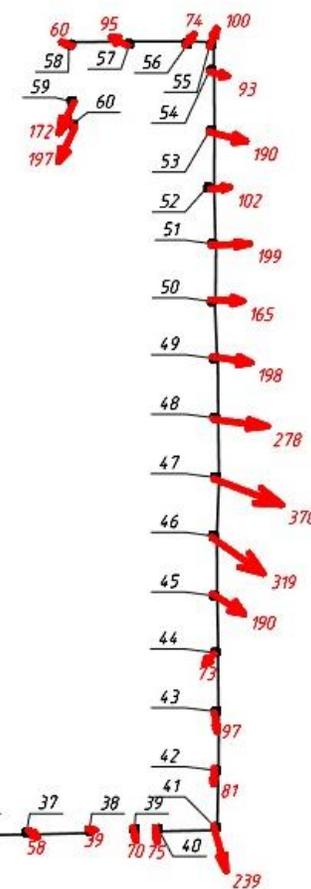
1.3. Результаты геодезических измерений

Отклонение свай от вертикали
достигает 370 мм
(на 5 м надземной части)

Максимальная разница отметки оголовков
достигает 1,8 м

Разница отметок оголовков
между соседними сваями достигает 0,8 м

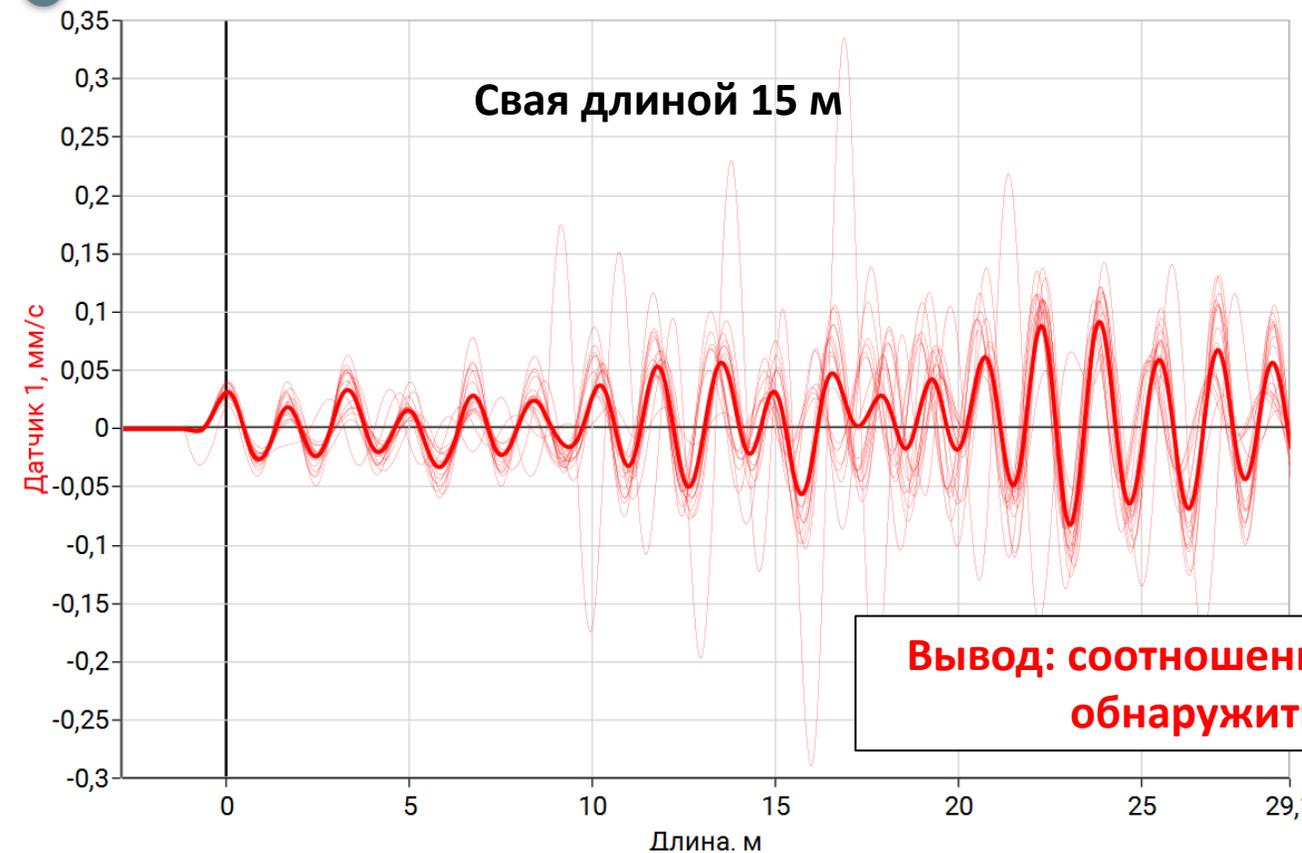
Свая длиной 15 м

Усреднённый сигнал

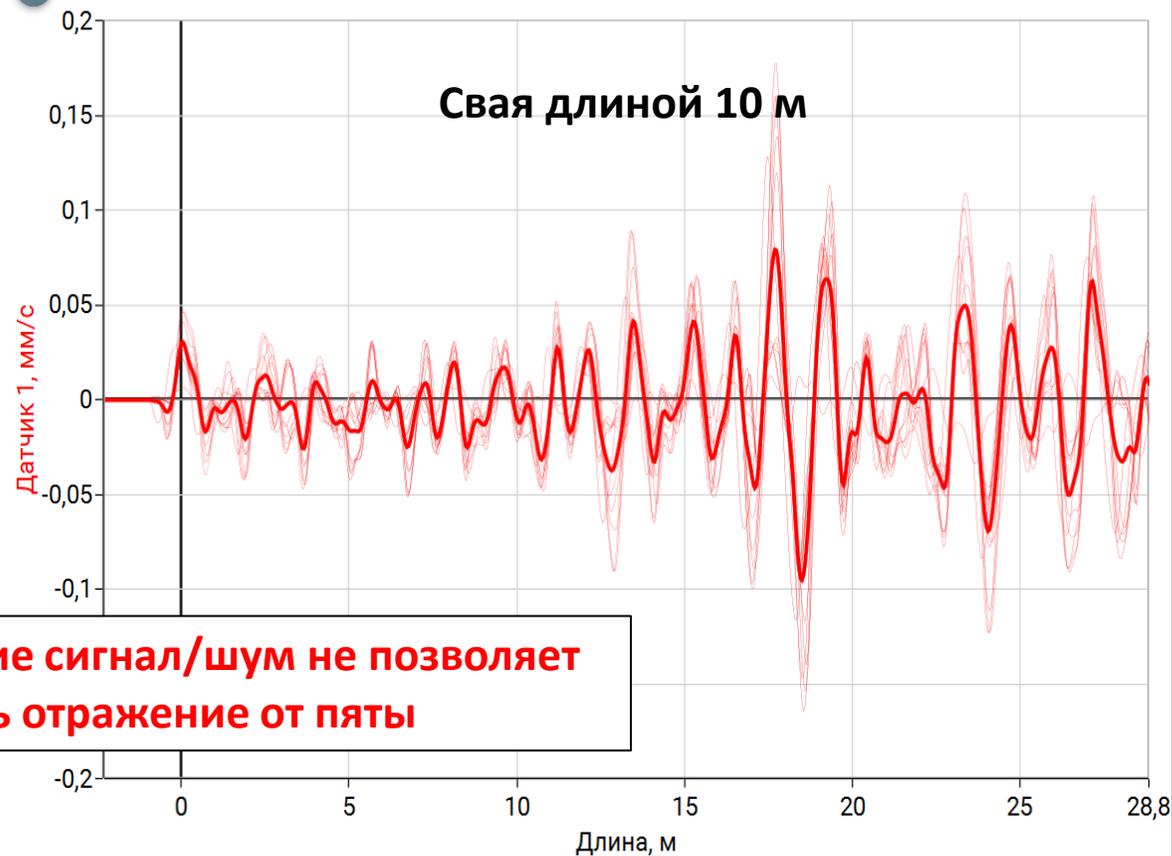
Свая длиной 10 м

Усреднённый сигнал

Вывод: соотношение сигнал/шум не позволяет обнаружить отражение от пяты

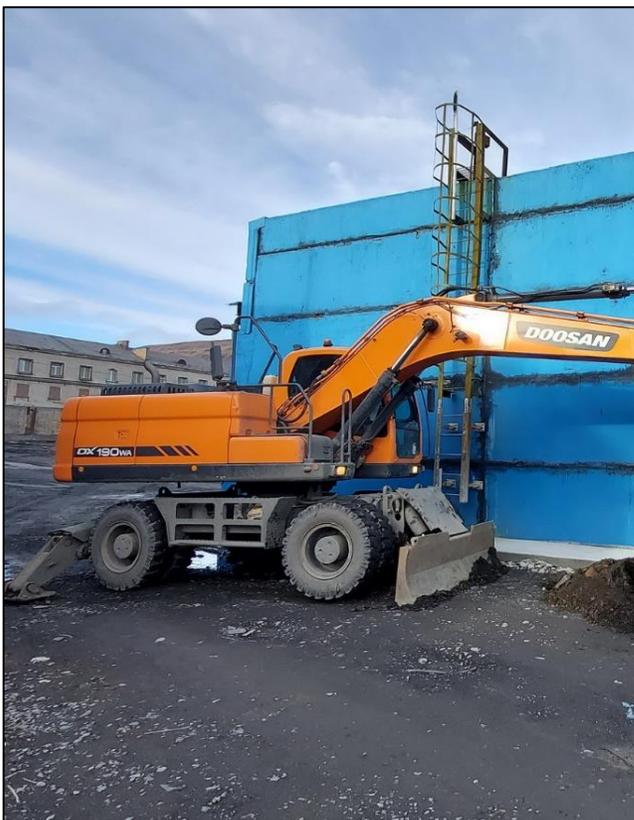
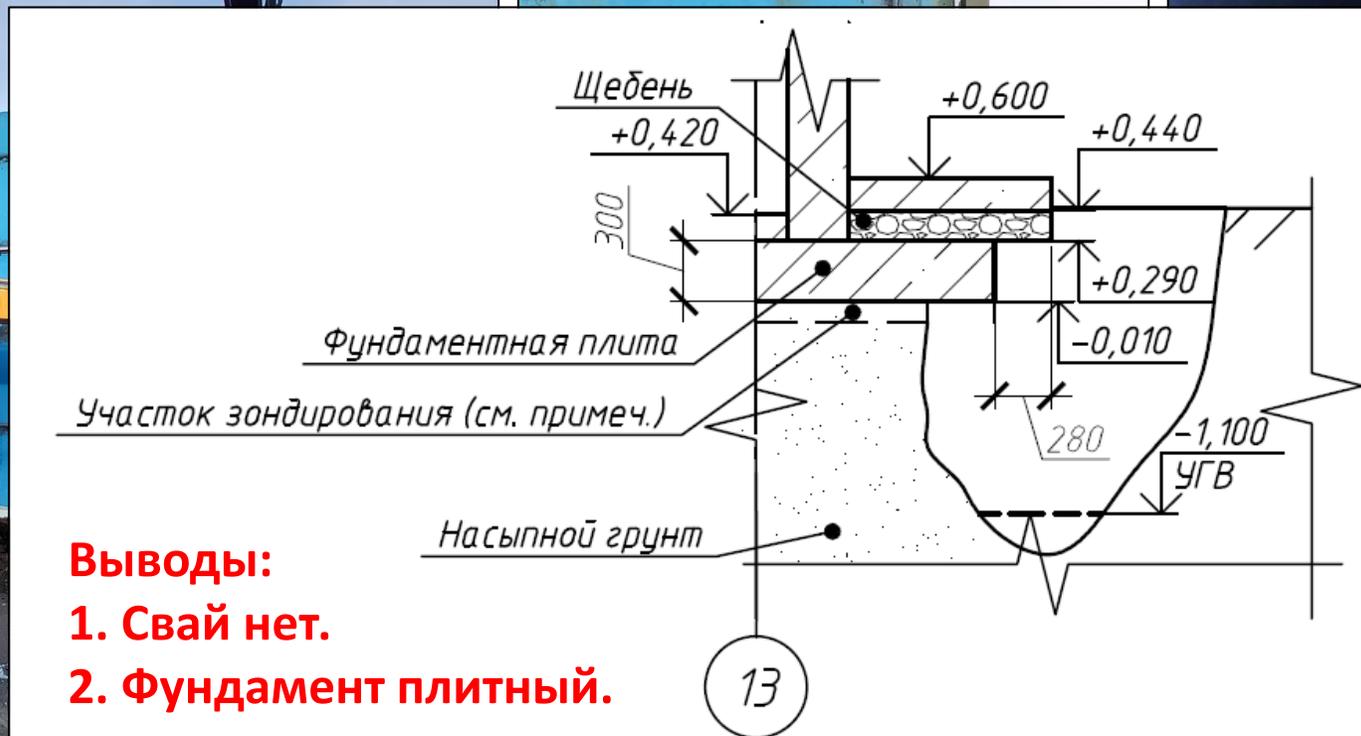
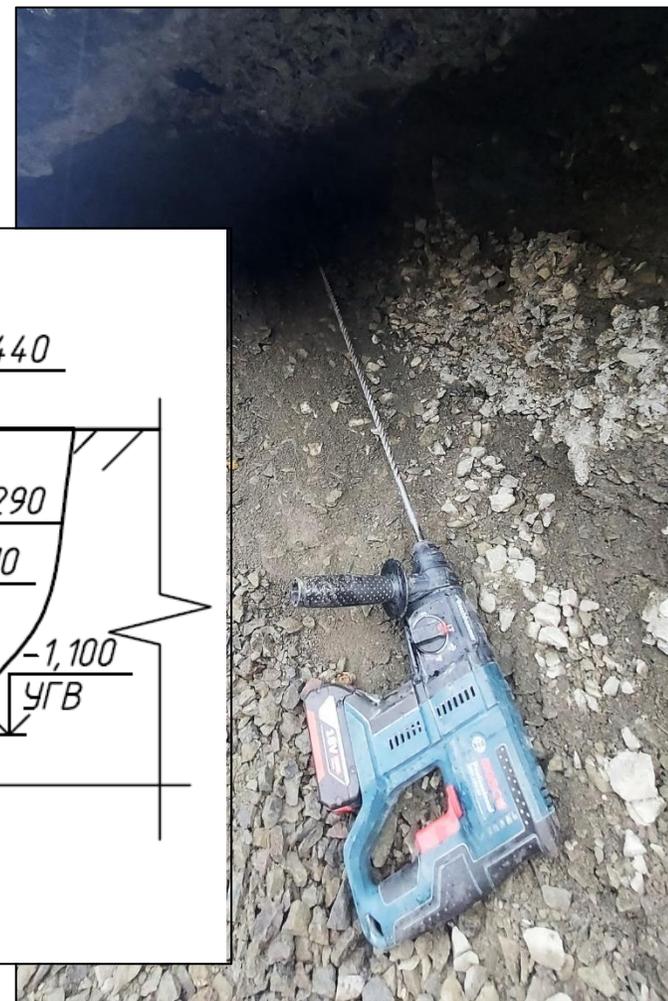
Обследование здания гаража, выполненного ООО «ОЗИС-Венчур» в 2021 г.
Результаты проходки шурфов и механического зондирования

- 1. Свай нет.**
- 2. Фундамент плитный.**
