Доклад на IV научно-практической конференции
**«СОВРЕМЕННЫЕ ТЕХНОЛОГИИ ИНЖЕНЕРНЫХ ИЗЫСКАНИЙ, ПРОЕКТИРОВАНИЯ И
СТРОИТЕЛЬСТВА НА МНОГОЛЕТНЕМЕРЗЛЫХ ГРУНТАХ»**

Контроль длины забивных свай в фундаментах зданий и сооружений на многолетнемерзлых грунтах

Улыбин Алексей Владимирович

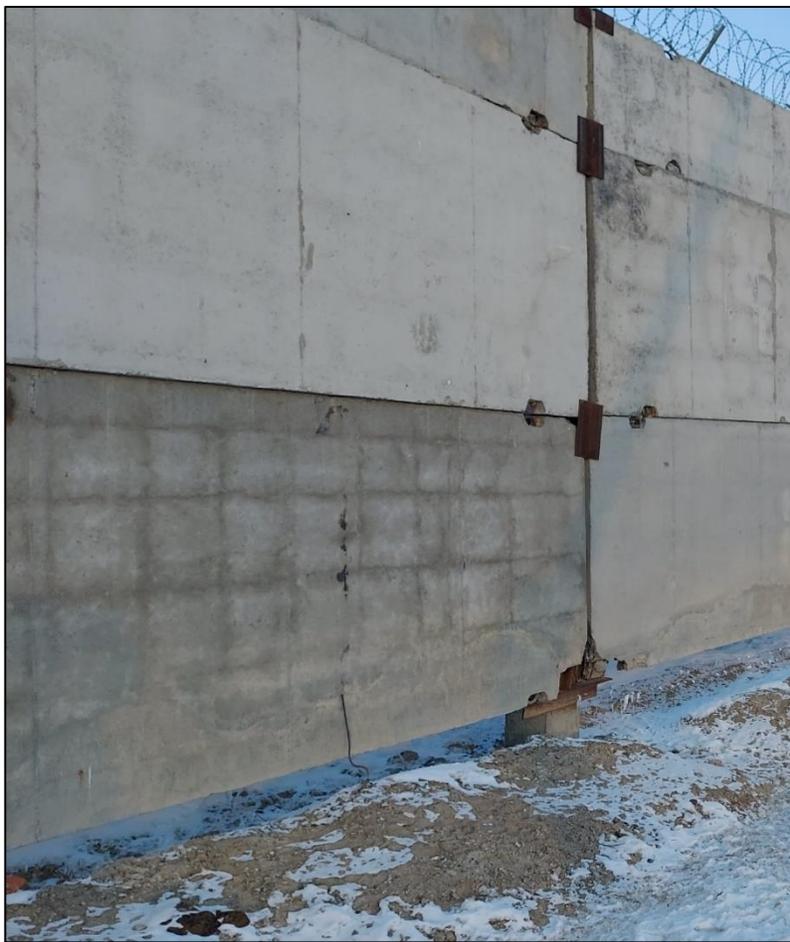
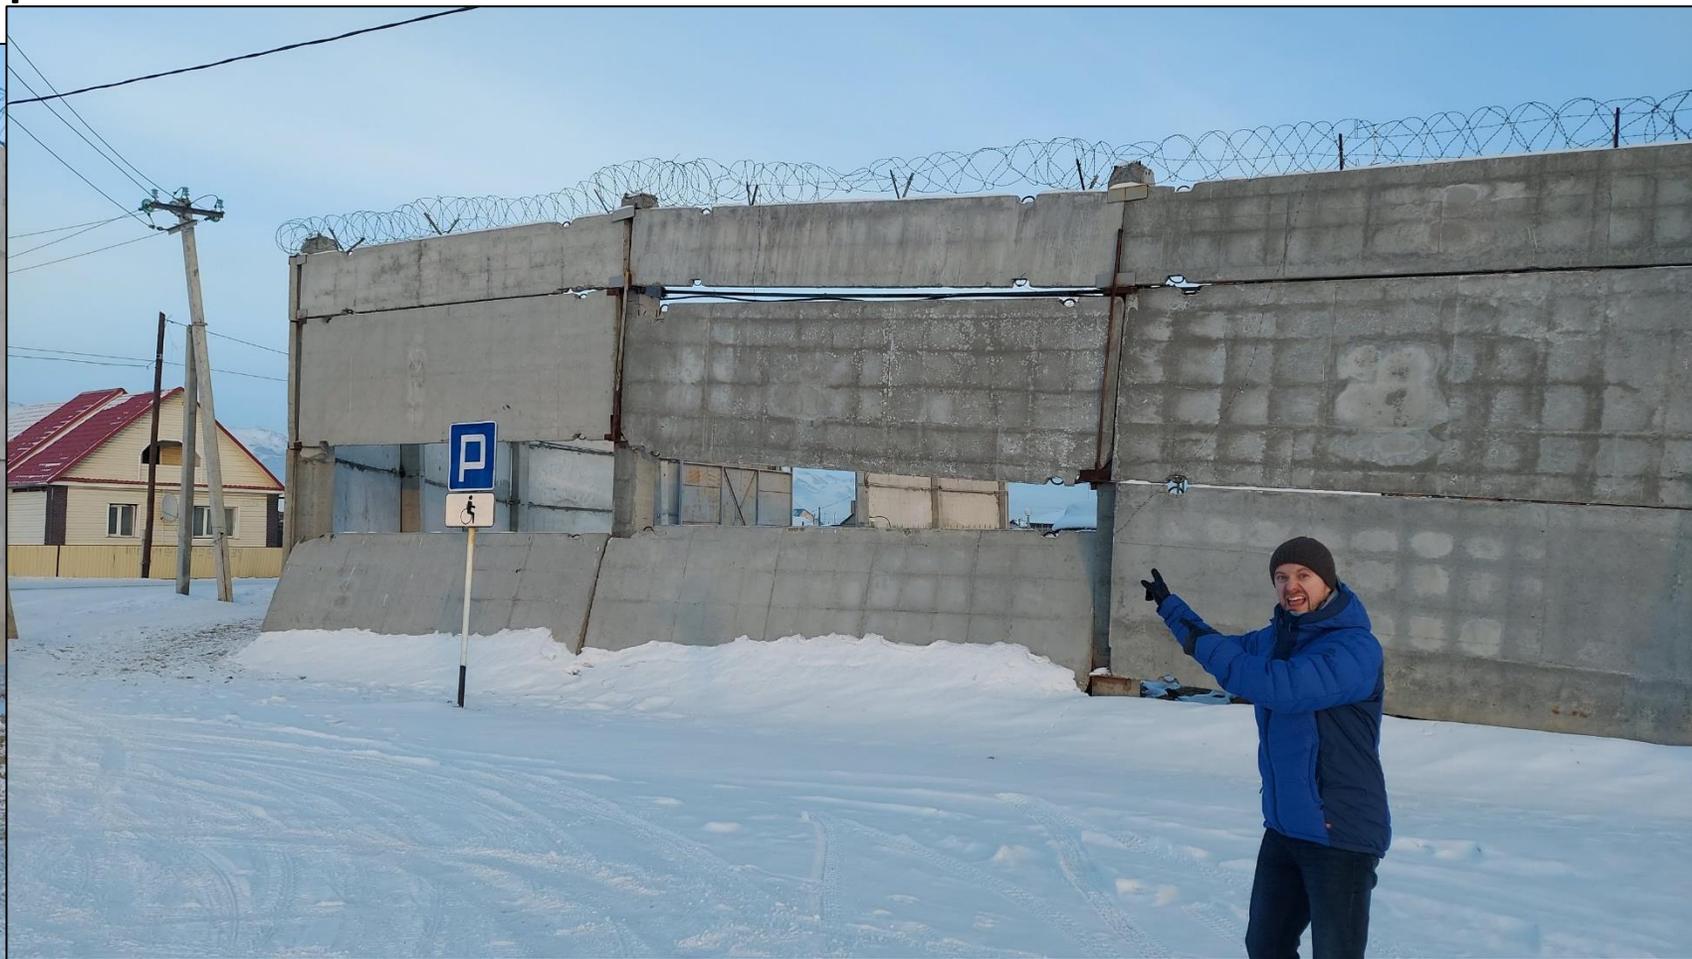
1.2. Результаты визуального осмотра

1. Проект комплекса зданий с ограждением получил положительное заключение государственной экспертизы 19 апреля 2011 г. (*актуализированная версия СП 24.13330.2011 вступила в действие 05 мая 2011 г.*)
2. 25 декабря 2015 г. объект принят в эксплуатацию.
3. Спустя 3,5 года (06 мая 2019 г.) составлен рекламационный акт в котором в качестве претензий указано:
 - « - Поднятие свай ограждения территории по всему периметру местами до 1 м;
 - Две плиты ограждения территории сломались, местами выпали из стоек.»
4. Проектное сечение свай – колонн 300х300 мм, длина свай 11,0 м.

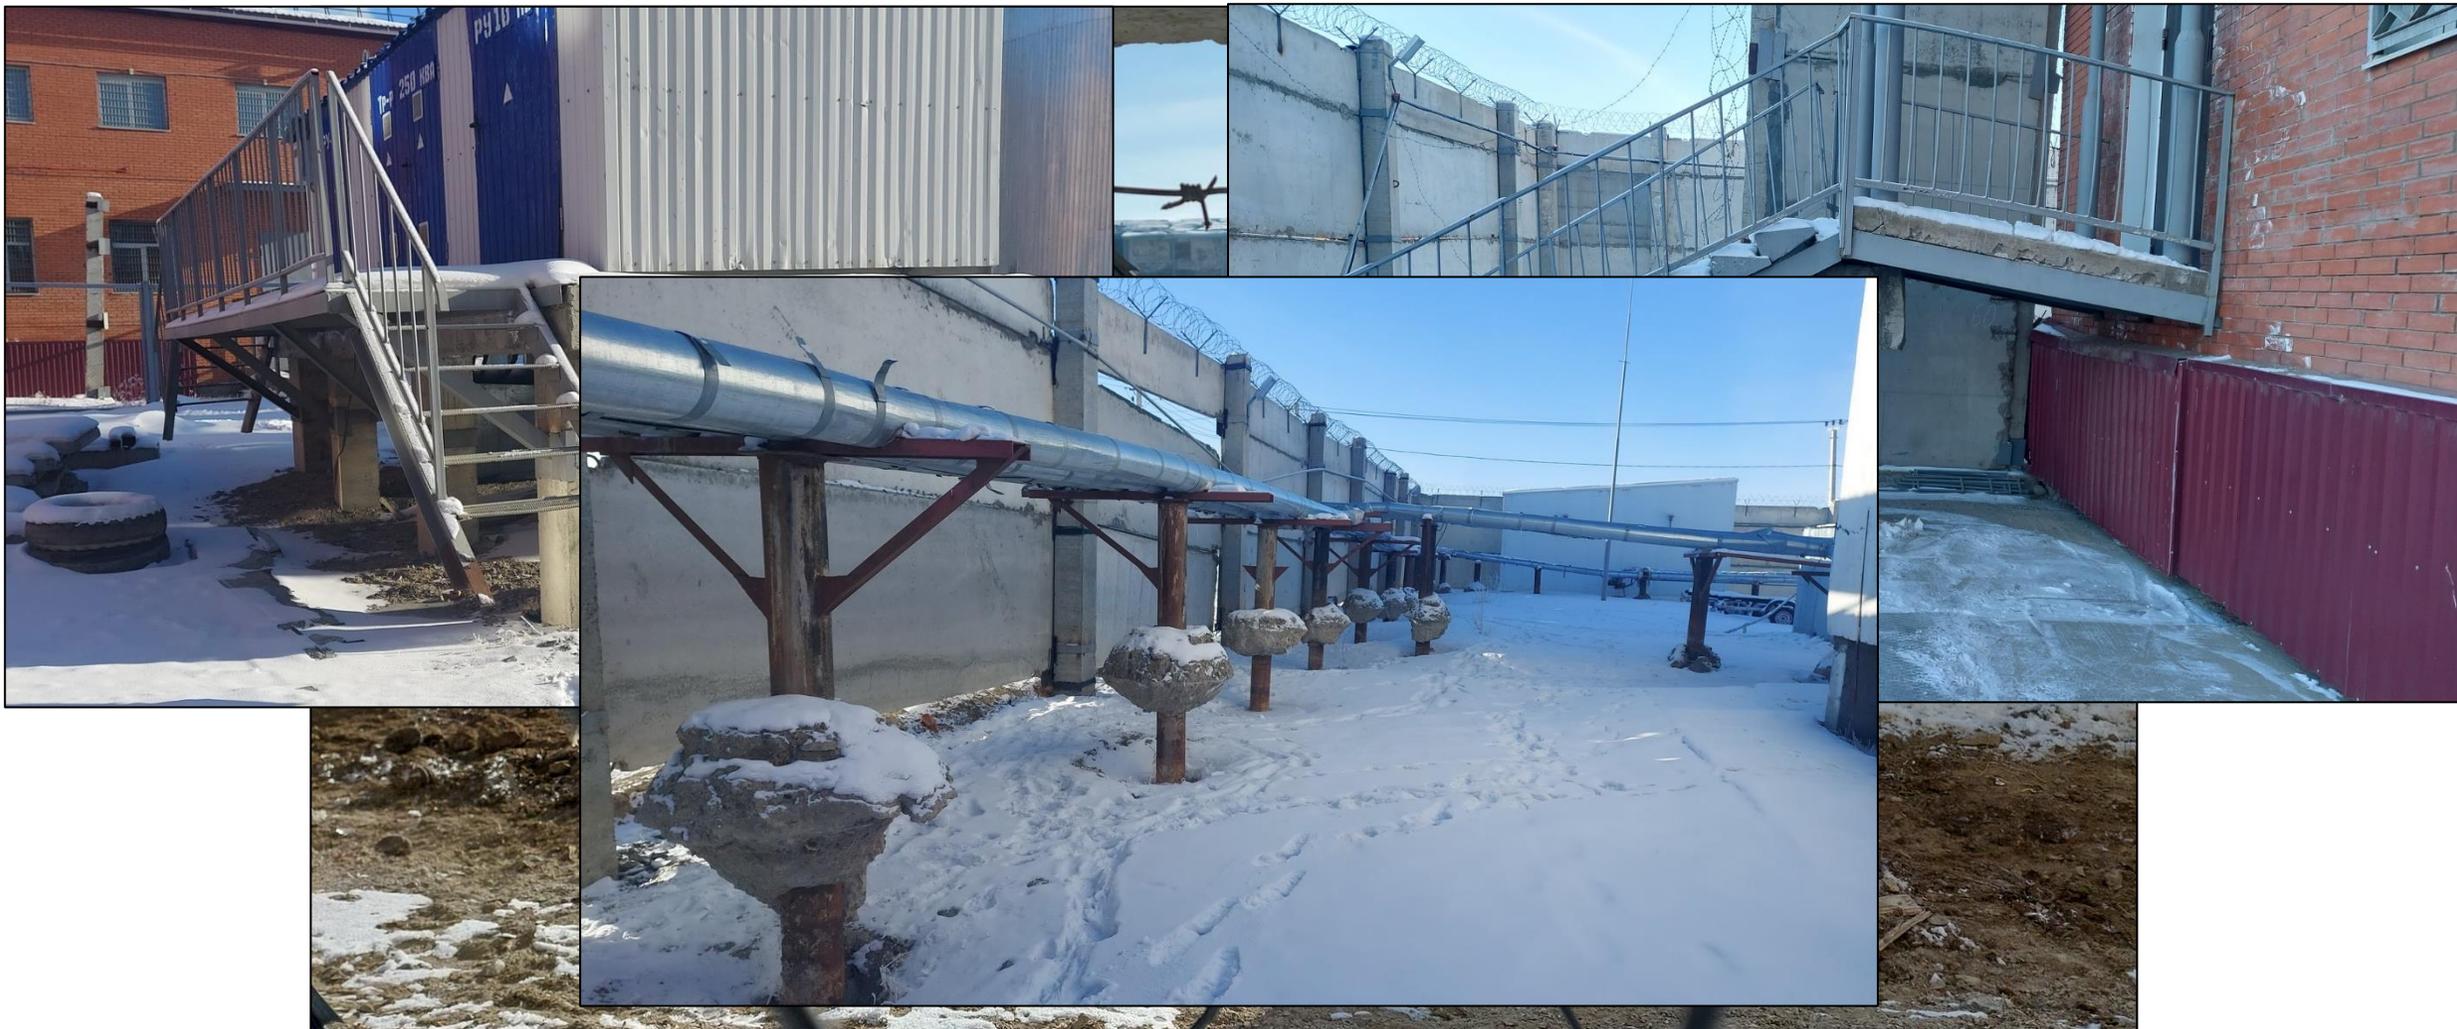
1.3. Результаты геодезических измерений

Отклонение свай от вертикали
достигает 370 мм
(на 5 м надземной части)

Максимальная разница отметки оголовков
достигает 1,8 м

Разница отметок оголовков
между соседними сваями достигает 0,8 м

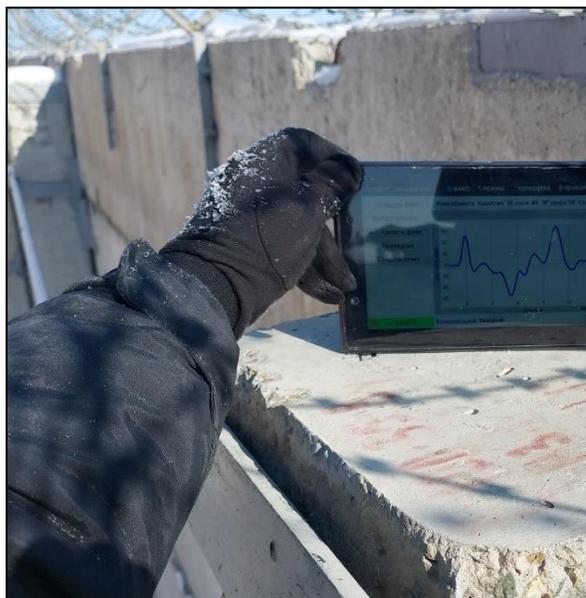
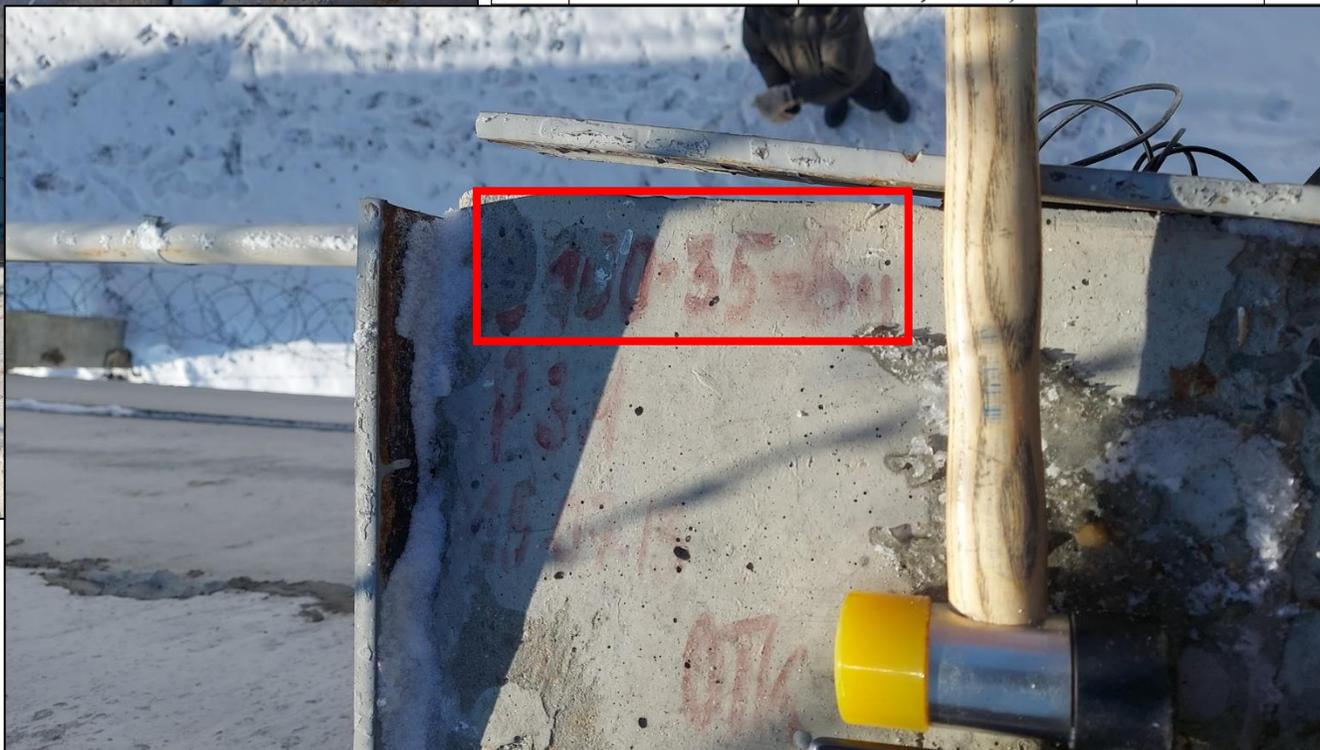
1.4. Результаты контроля длины свай сейсмоакустическим методом

Выполнен контроль длины 50% свай сейсмоакустическим методом

<i>№</i>	<i>Номер сваи</i>	<i>Длина сваи, м</i>	<i>№</i>	<i>Номер сваи</i>	<i>Длина сваи, м</i>
1	1	10,5 ±0,53	16	31	9,3 ±0,47
				33	10,4 ±0,52
				36	10,7 ±0,54
				38	10,8 ±0,54
				40	10,5 ±0,53
				41	10,7 ±0,54
				43	10,5 ±0,53
				46	10,3 ±0,52
				48	10,2 ±0,51
				50	11,0 ±0,55
				51	10,4 ±0,52
				53	10,6 ±0,53
				55	9,2 ±0,46
				57	9,5 ±0,48
				59	10,5 ±0,53

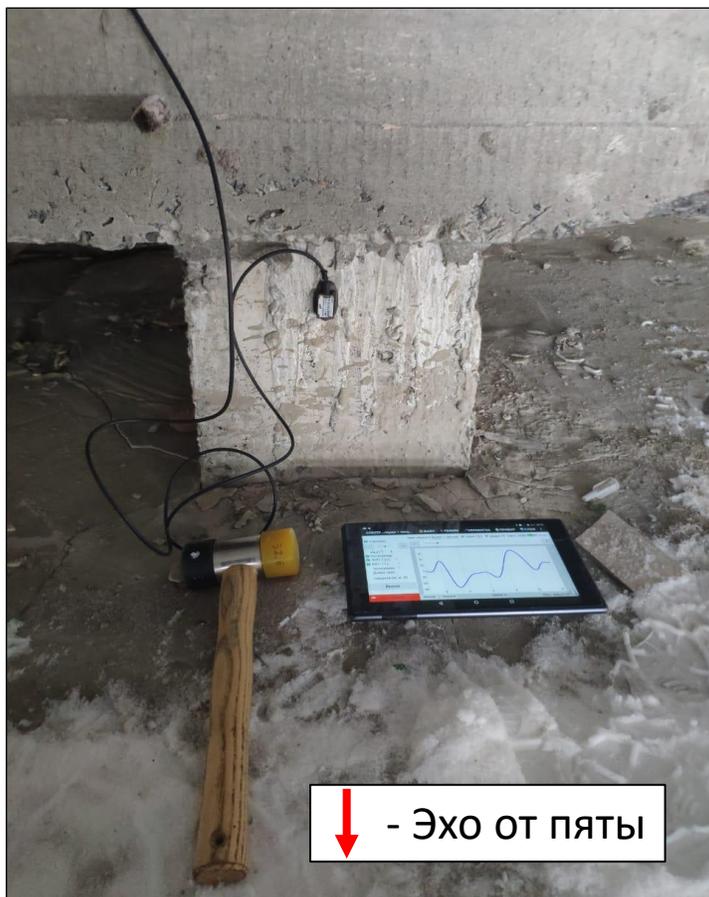
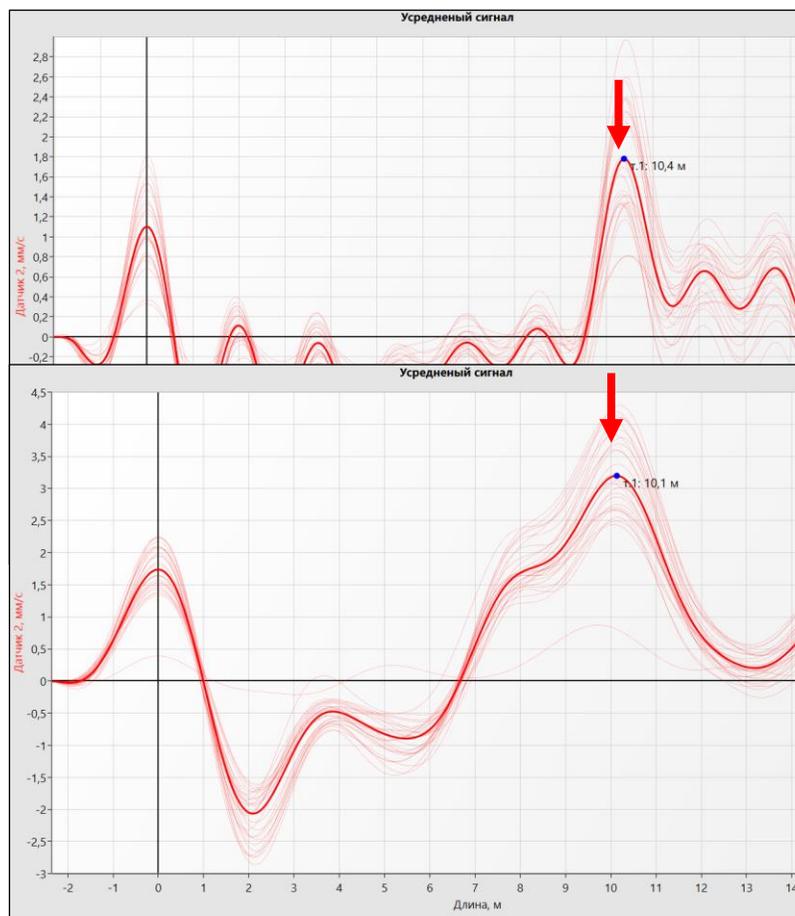
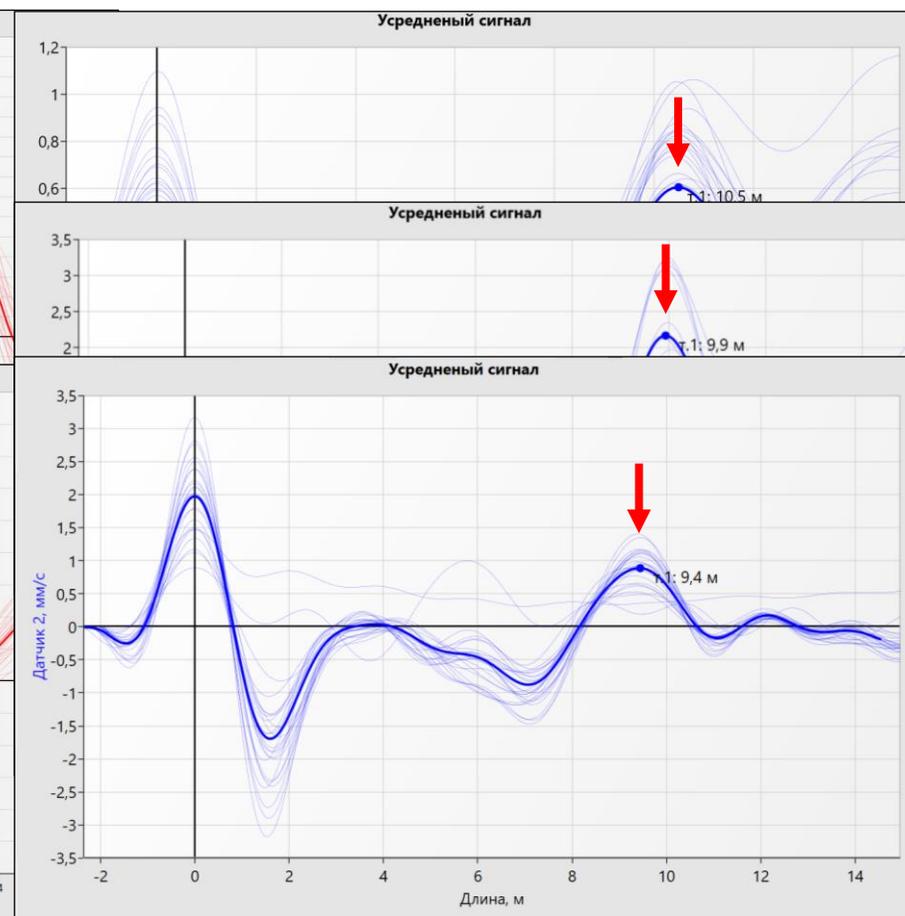
3.2. Результаты контроля длины свай сейсмоакустическим методом

Датчик на ростверке, удар сверху

Датчик сбоку сваи, удар снизу

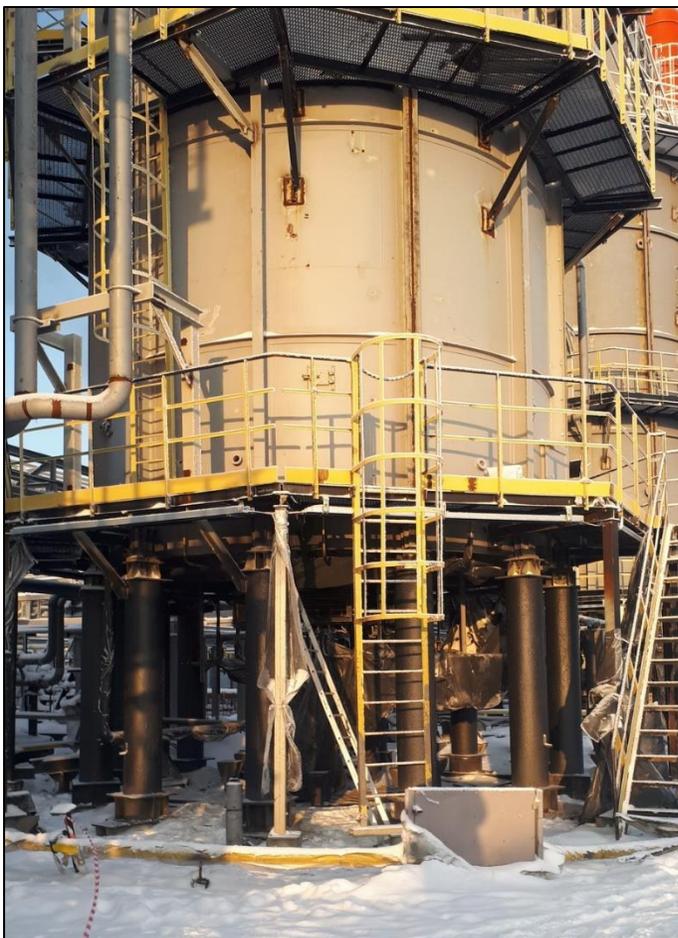
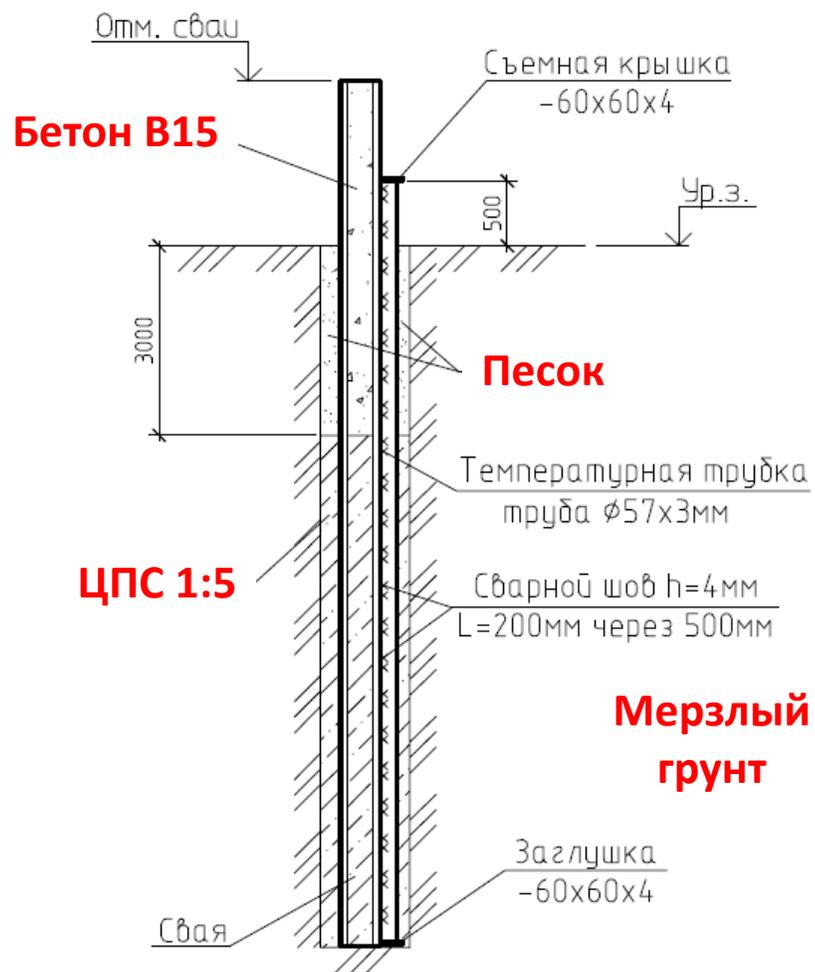
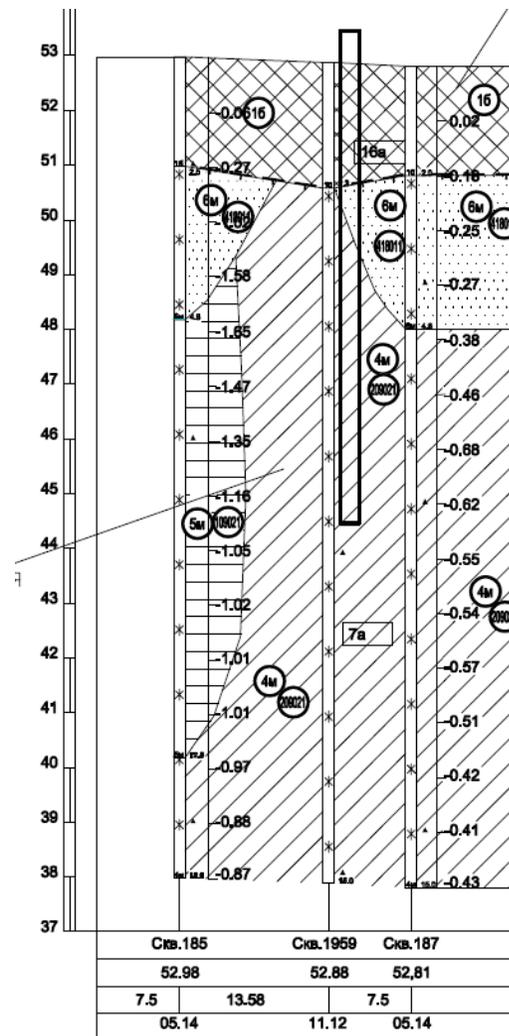
5.2. Результаты контроля длины свай сейсмоакустическим методом

Усреднённый сигнал

Свая длиной 15 м

Свая длиной 10 м

Вывод: соотношение сигнал/шум не позволяет обнаружить отражение от пяты

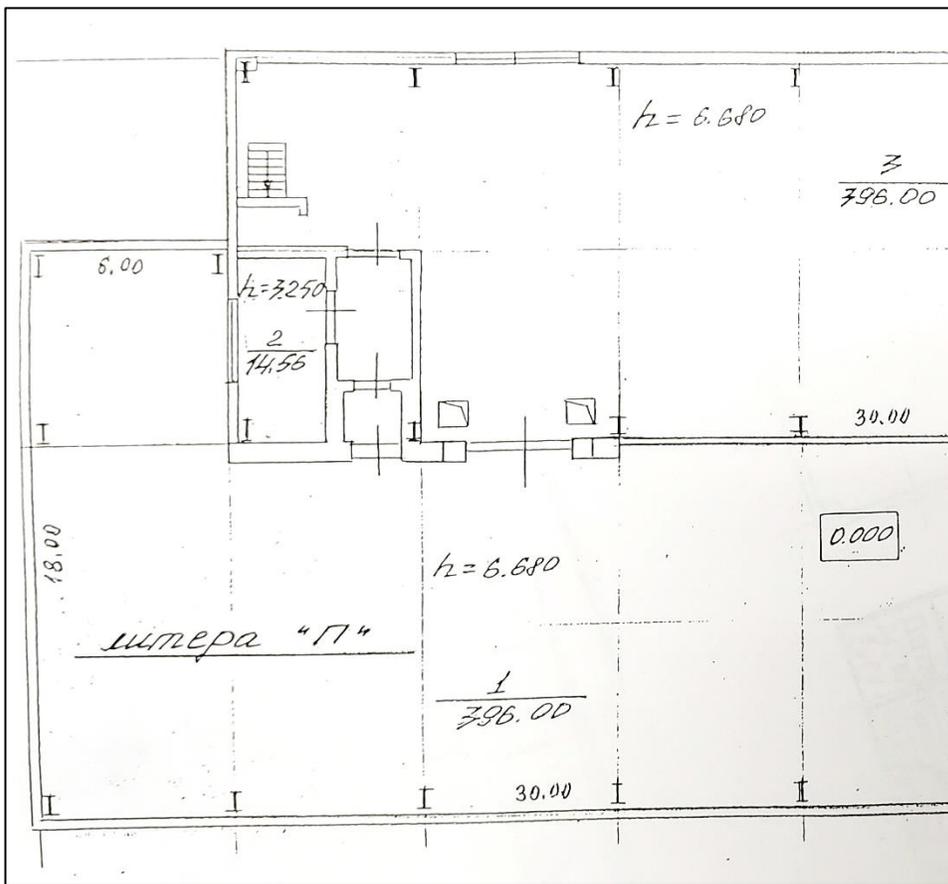
Результаты анализа документации

№ п/п	Наименование конструктивных элементов	Описание конструктивных элементов (материал, конструкция, отделка и прочее)	Техническое состояние (оценка, трещины, гниль и т.п.)	Удельный вес по таблице	Поправки к удельному весу в %	Удельный вес конструктивных элементов с поправ.	Износ в %	Удельный вес к строению гр. А, гр. Б, гр. В, гр. Г
1	Фундаменты	Бетонные ступенчатые фундаменты монолитные железобетонные	удовлет.				15

№ п/п	Наименование конструктивных элементов	Описание конструктивных элементов (материал, конструкция, отделка и прочее)	Техническое состояние (оценка, трещины, гниль и т.п.)	Удельный вес по таблице	Поправки к удельному весу в %	Удельный вес конструктивных элементов с поправ.	Износ в %	Удельный вес к строению гр. А, гр. Б, гр. В, гр. Г	Тех. измен. износ в %
1	Фундаменты	ЖБ плита на реберной подушке	удовлет.				5

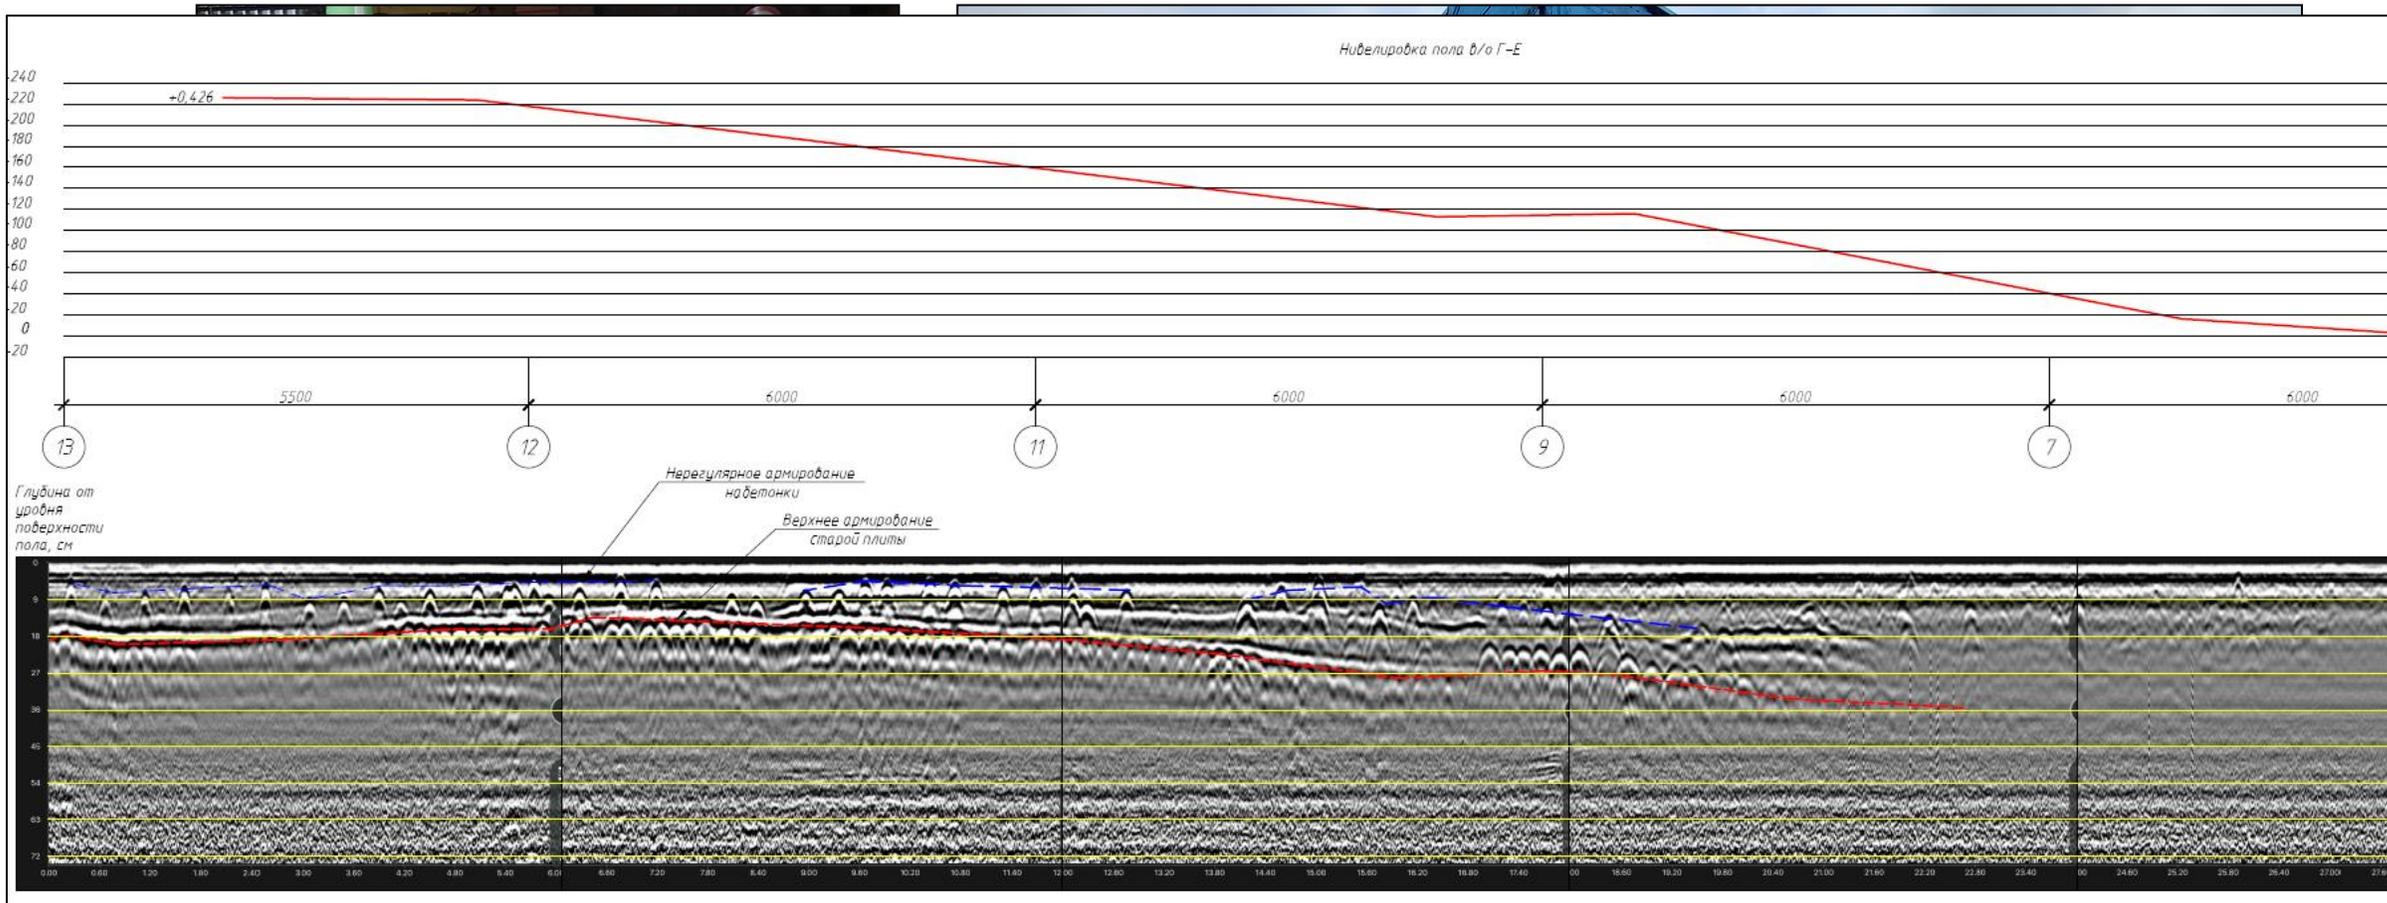
Обследование здания гаража, выполненного ООО «ОЗИС-Венчур» в 2021 г. **Результаты георадиолокационного обследования фундамента**

- 1. Свай нет.**
- 2. Фундамент плитный.**

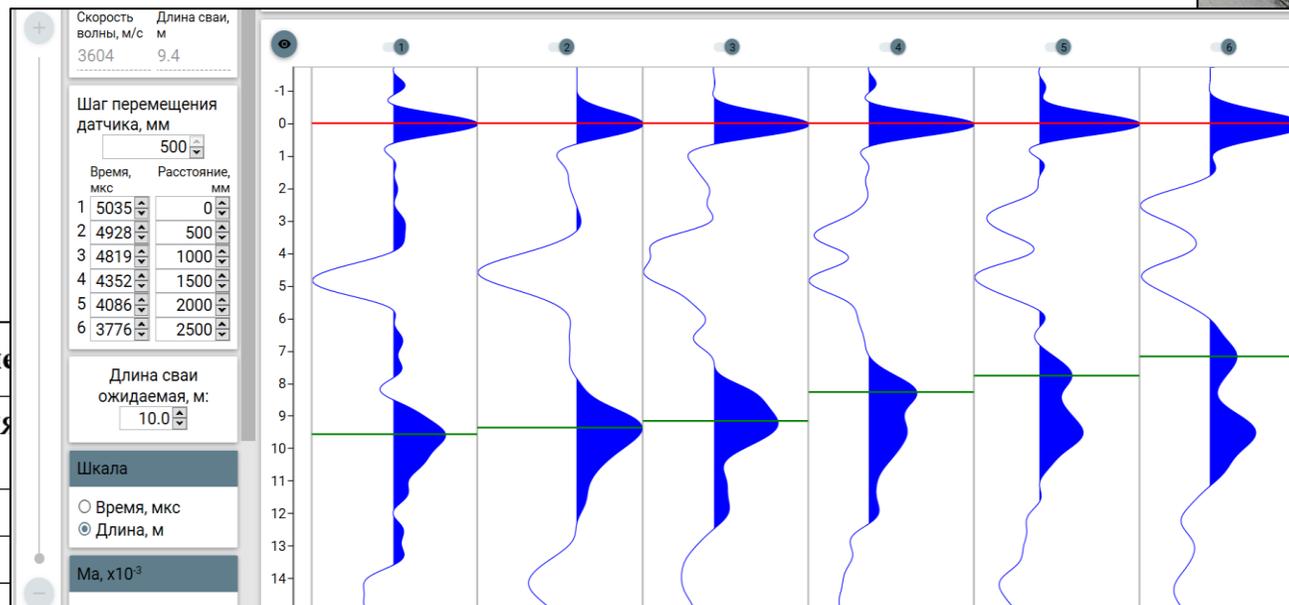
Измерение скорости распространения волны

Таблица 2 Результаты определения значе

№ сваи	Метод определения	Длина сваи, м
7	<u>Ультрасейсмический</u>	3604
11	<u>Ультрасейсмический</u>	3550
16	<u>Ультрасейсмический</u>	3450
25	По известной длине (по маркировке на свае)	3800
46	По известной длине (по маркировке на свае)	3550
53	По известной длине (по маркировке на свае)	3450
Среднее значение скорости		3580
